Komplettering av ansökan Dnr: 2019-102340, 52 kV ledning mellan Alingsås och Melltorp samt Algutstorp och Vårgårda, Alingsås och Vårgårda kommun, Västra Götalands län

Vattenfall Eldistribution AB vill härmed komplettera ansökan i enlighet med er begäran.

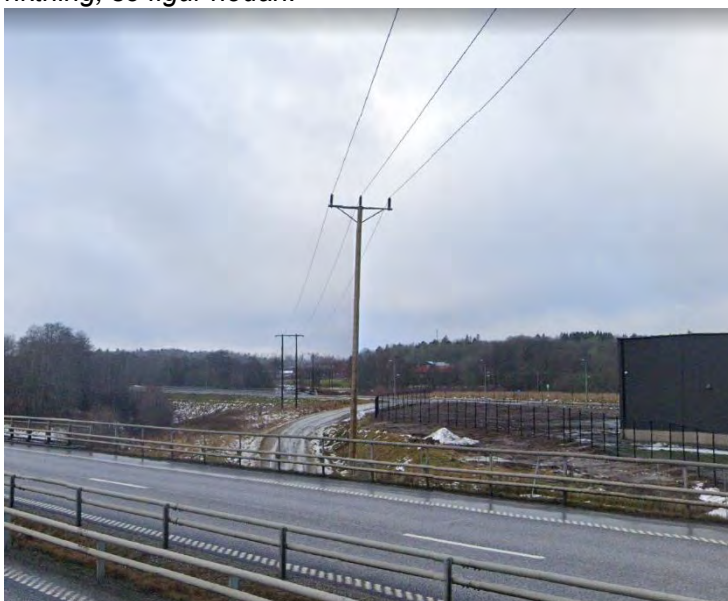
Ledningen går delvis parallellt med ledning från Sävelund men går sedan ensam i östlig riktning, se figur nedan.

Figur 2. Befintlig ledning där den passerar E20 (källa: Google maps, 2022)

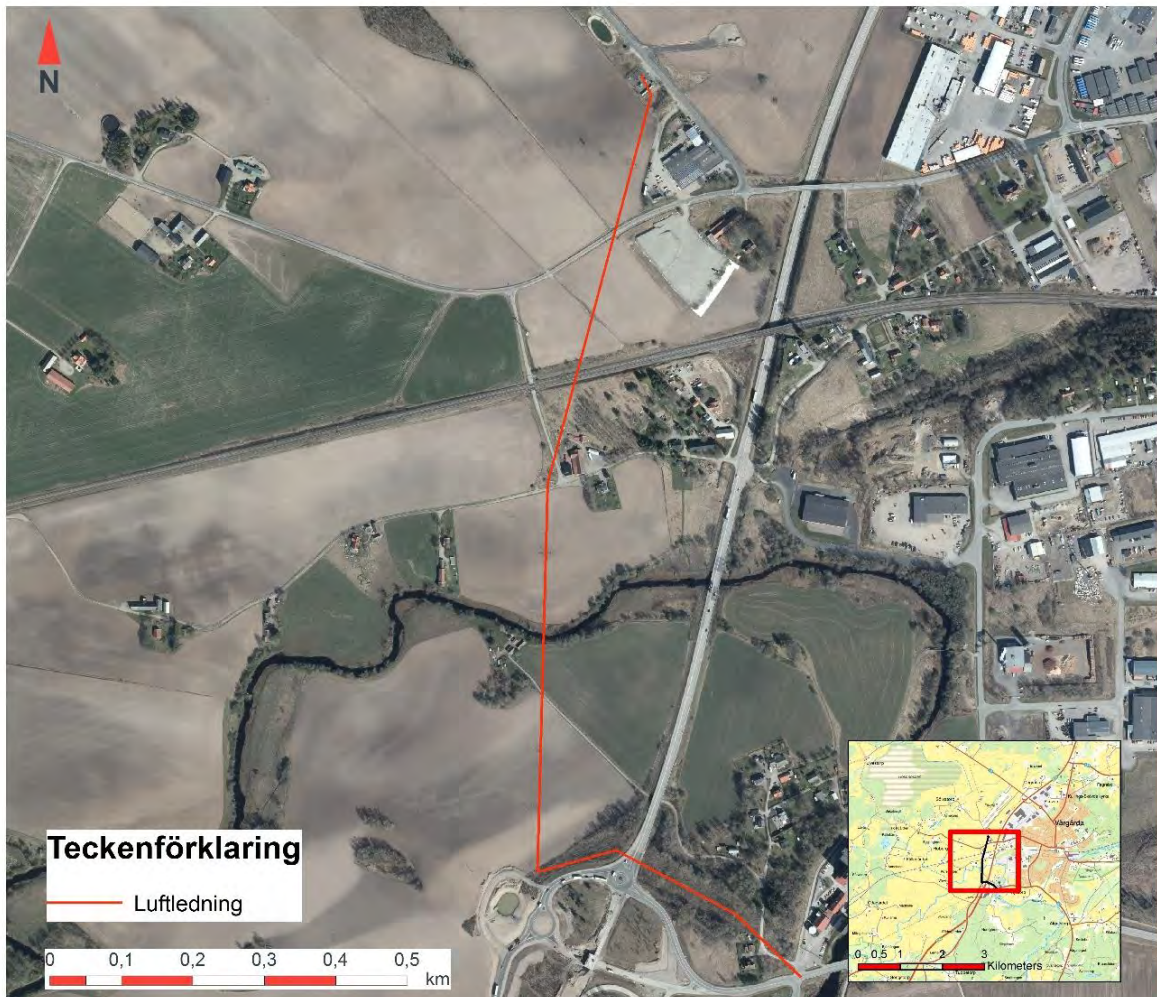
Ledningen är totalt cirka 1,5 km lång och går framförallt genom odlingslandskap, går över Säveån och korsar infrastruktur (i form av trafikerade vägar), se figur nedan.

Figur 3. Befintlig luftledning

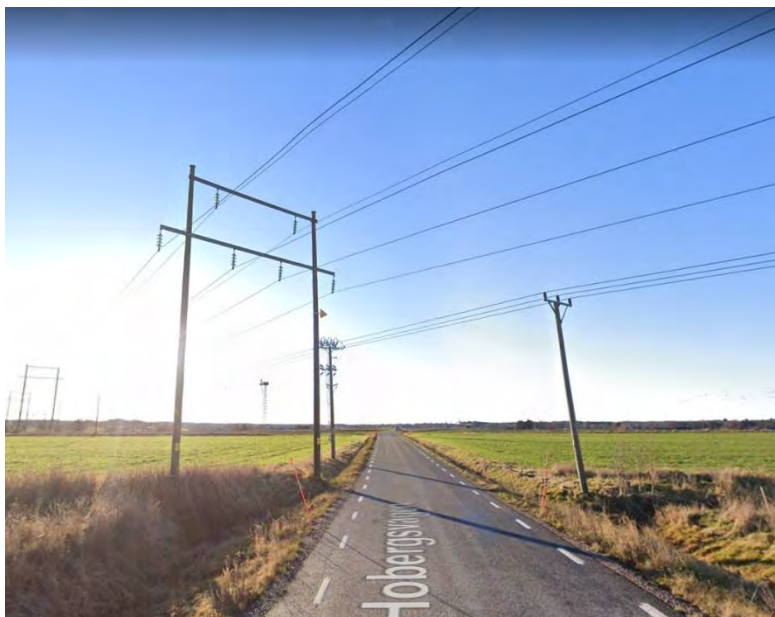
Ledningen går delvis parallellt med en mindre ledning samt är sambyggd med en annan över väg och vattendrag, se figur nedan.

Figur 4. Befintlig ledning i sambyggd konstruktion, parallellt med en annan mindre ledning (källa: Google maps, 2022)
