Färdvägen Ragunda 123 (L1946:4162) från Hammarstrand mot Håsjö: antikvarisk bedömning och kulturmiljöpåverkan av planerad markkabel; Ragunda kommun, Jämtlands län

Bakgrund och syfte

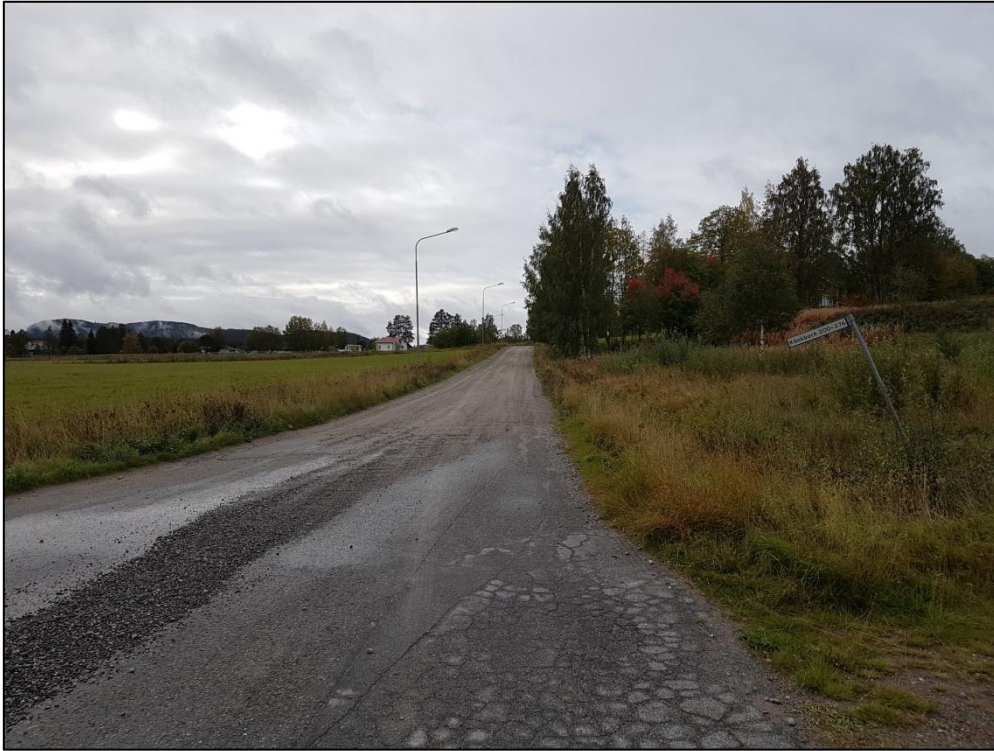
I norra delen utgörs undersökningsområdet av tomtmark med modern bebyggelse (bilaga 1). Idrottsvägen är här asfalterad. I den södra och större delen av undersökningsområdet utgörs markslaget av åkermark och vägen av en hårdgjord grusväg (figur 2, bilaga 1).

Figur 1. Undersökningsområdets norra del, vy mot SSV från korsningen Idrottsvägen–Ljungvägen. Foto: COWI.

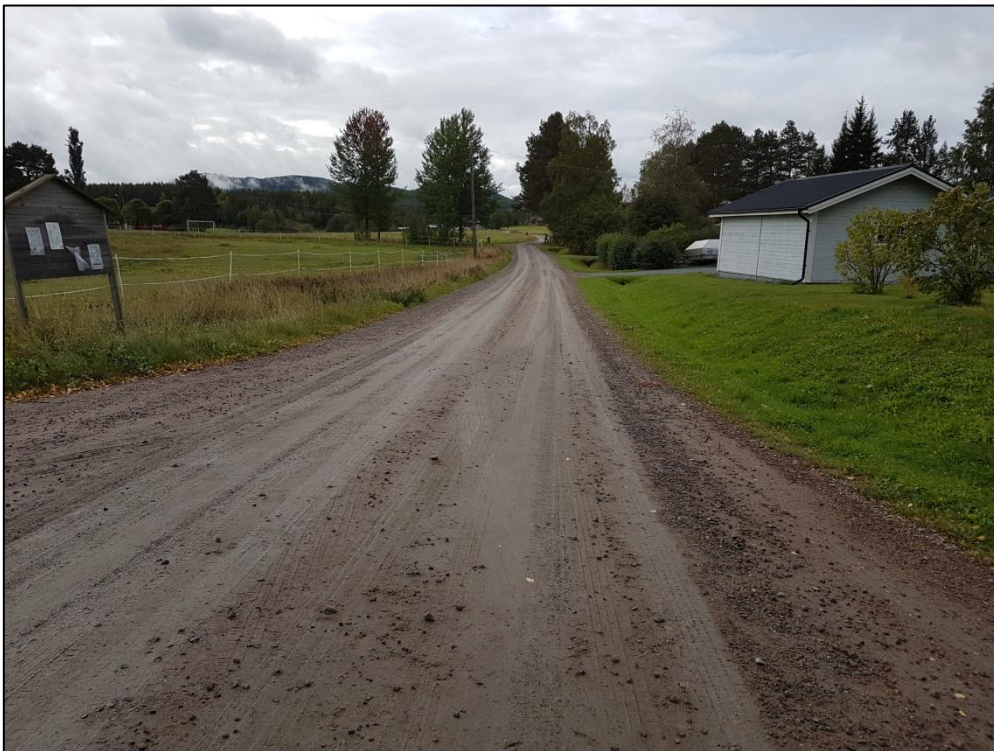
Figur 2. Undersökningsområdets sydligaste del, vy mot NNÖ från Kånkback. Foto: COWI.
